## 5000 型电驱压裂泵橇驱动主电机轴承改进

**摘 要：**本文针对某国内知名品牌 5000 型电驱压裂泵橇驱动主电机在使用中暴露出的轴承温度过高问题开展了深入分析，认为问题原因在于非驱动端轴承受到较大的轴向力，润滑脂在高温下粘度降低造成润滑不良。随后采取了改进的电机轴承结构和散热风道的措施，经现场验证，效果良好，该改进结构在数十台同型电机上得到推广。

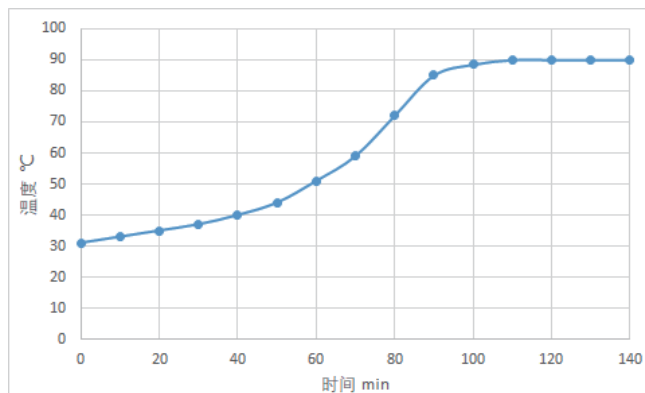
5 月 26 日，樊页 1 井组现场在第 2 段压裂作业的过程中，5～9#5000 型电动压裂橇电机出现非驱动端轴承温度高报警。第 3 段压裂过程中，7#，8#，9# 电动压裂橇电机出现非驱动端轴承温度高报警。下图为第 8 段压裂时，其中一台压裂泵电机的轴承运行温度变化情况。

图 1 第 8 段压裂时，DQ09 电机的轴承温度曲线

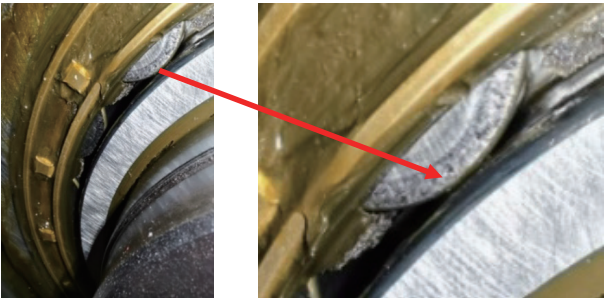
现场对轴承温度高的电机进行拆除非驱动端盖板进行检查，发现电机非传动端轴承圆柱滚子侧面磨损严重，同时与滚子相邻挡肩或角圈也出现了严重的磨损现象。据此现象判断，非驱动端轴承在运行过程中应是受到了较大的轴向力。该轴向力使得电机在转动过程中出现圆柱滚子和轴承挡边发生摩擦的情况，导致轴承温度升高。另外，随着轴承温度的升高，轴承内外圈的温差加大，轴承工作游隙减小，也进一步加剧了轴承的发热，图 2 与图 3 为检查电机轴承现场照片。

图 2 圆柱滚子侧面磨损严重

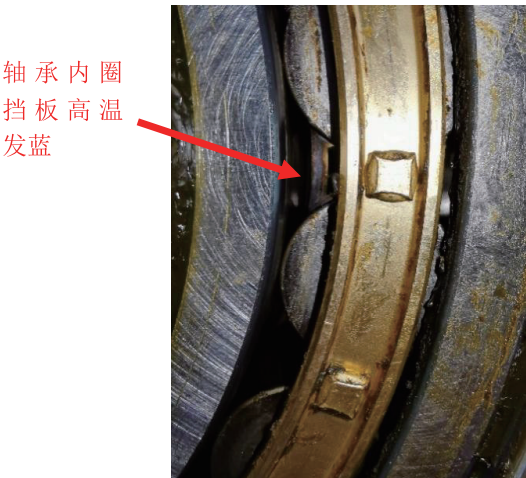
图 3 挡肩、角圈磨损严重

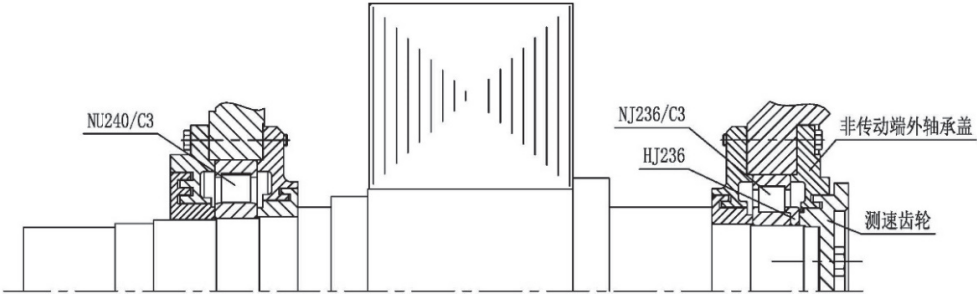
图 4 电机轴承配置设计方案

本次电机轴承配置设计方案为：驱动端 NU240/C3(浮动端)，非驱动端 NJ236/C3+HJ236(固定端)，如图 4 所示。

该设计方案中非驱动端轴承在润滑良好的条件下只能承受较小的轴向力，且耐受的轴向力与转速有关：

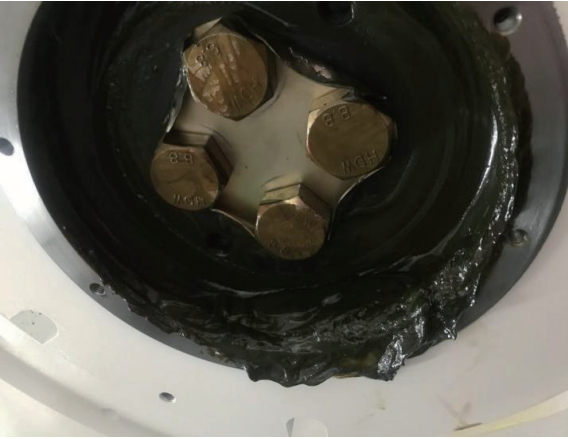
本次电机设计中选用的润滑脂牌号为 FAG Arcanol MULTITOP L135V，基础油粘度较低，在 40℃时的粘度为 82mm<sup>2</sup>/s，100℃时的粘度为 12.5mm<sup>2</sup>/s，轴承温度过高时粘度较低、高转速下容易从轴承内甩出流失，从而造成轴承润滑不良。

图 5 非传动端轴承润滑脂状态

- (1) 采购粘度较高的润滑脂 FAG Arcanol load150，在清除旧润滑脂后，补充新润滑脂。

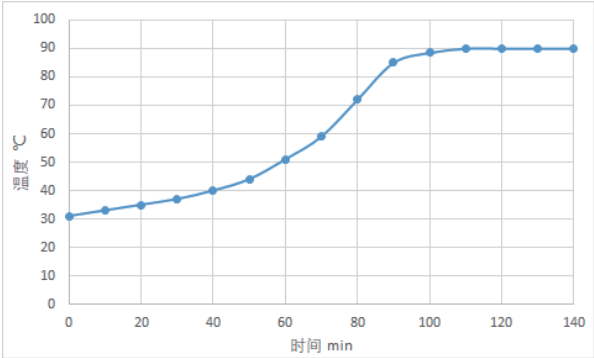
图 6 整改前第 8 段压裂时的轴承温度曲线（1000-600r/min）

经现场更换故障电机润滑脂和增设轴承盖溢油口后，原先故障电机轴承温度均得到了一定程度的改善。经现场长时间的运行观察，可保证电机在 1200rpm 以下可靠运行，未再次出现轴承温度高报警。图 6 与图 7 显示了其中一台 9# 泵故障电机采取应急措施前后的温度情况对比：

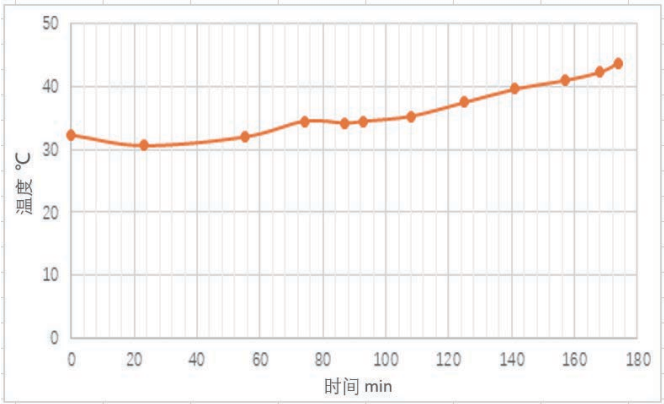
图 7 整改后第 25 段压裂时的轴承温度曲线（1200r/min）

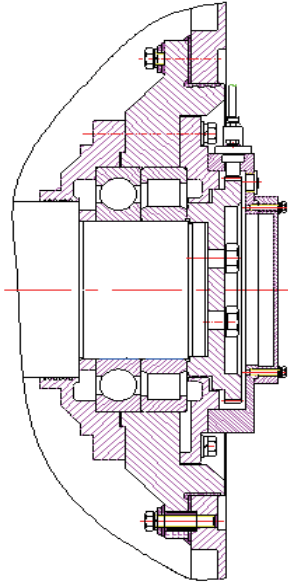
图 8 非驱动端轴承技术整改方案

根据现场压裂泵组的实际作业情况、传动连接方式与电机装配水平观察，电机不可避免要承受较大的轴向力。经电机厂技术人员与电驱压裂泵厂家团队深入探讨并咨询万向联轴器厂家后确定，在考虑不对中度和转速的极限情况下，电机所承受的最大轴向力为 20kN。为满足该工况的使用要求，

非传动端更改为双轴承(1个圆柱滚子轴承+1个深沟球轴承)结构，增强电机轴向力的耐受能力，具体结构如图 8 所示。详细的轴承计算输入条件与计算寿命结果如图 9 和图 10 所示，改进后的轴承寿命大幅提高。
