## 分瓣式浮动密封失效分析

(中国石油兰州石化公司)

**摘 要：**某装置离心压缩机机组由压缩机、电机、离合器和透平膨胀机组成，离合器一侧油封为分瓣式浮动密封，检修更换新油封后出现泄漏现象。本文结合泄漏现象和油封结构，通过对多个可能造成泄漏的原因进行分析，判断是轴向偏差过大导致润滑油泄漏，并提出相应解决措施。

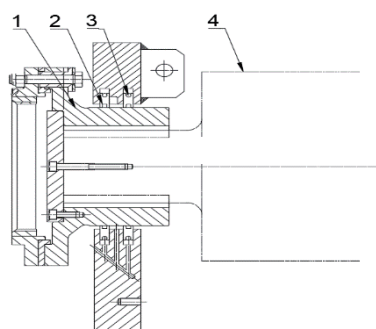
图 1 离合器分瓣式浮动密封结构示意图

输出轴轮毂 2. 分瓣式浮动密封 3. 环簧 4. 输出轴（电机轴）

离合器两侧各有油封防止润滑油从两侧泄漏，输入轴侧为迷宫密封，输出轴侧为分瓣式浮动密封。分瓣式浮动密封具有以下特点。

密封圈为分瓣式，分为两个半圈，侧面没有弹簧座，外圈开槽用于安装环形弹簧圈，防止两个分瓣密封圈分开，内圈上也开有沟槽，有利于形成油膜将密封圈浮起，使密封圈与旋转轴之间有更

好的同心率，能最大程度的减少泄漏。

密封圈安装在密封座的沟槽中，密封圈的轴向侧面与密封座沟槽之间存在间隙，所以该密封圈的轴向侧面也是一个密封面，当侧面间隙过大时可能会出现泄漏，因此这种浮环密封圈对于轴与密封座之间的垂直度要求非常高。

两道密封，内侧为第一道，外侧为第二道，两道密封为串联密封。轴承箱内部为微正压，工作时两道油封均被向外侧推，所以两道密封的轴向密封面均向外侧。

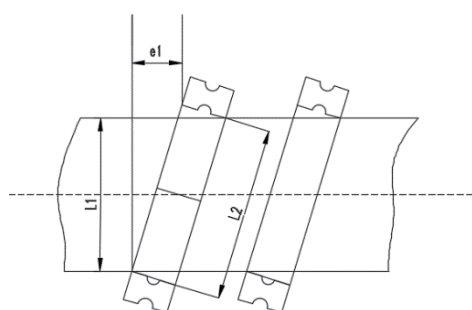
图2 径向密封失效

径向密封完全失效。如图 2 所示，当离合器箱体轴向偏差过大时，会导致浮动密封圈与转轴的接触面密封变成线密封，转轴直径  $L1=124.95\text{mm}$ ，油封内径  $L2=125.10\text{mm}$ ，通过作图分析，此时离合器箱体的最大轴向偏差  $e1=2.767\text{mm}$ 。

从以上径向密封完全失效和轴向密封完全失效的油封座轴向偏差极限值分析，要保证油封不完全失效，轴向偏差最大不能超过 0.17mm。

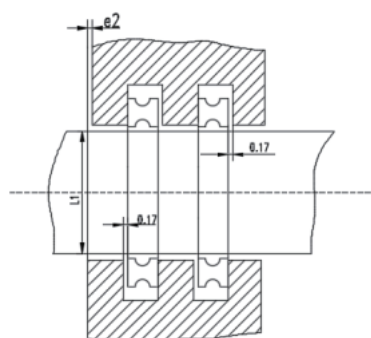
图3 轴向密封失效

轴向密封完全失效。如图 3 所示，当离合器箱体轴向偏差过大时，油封一侧紧贴油封座，另一侧完全开口，导致油封轴向密封面与油封座之间成最大间隙，此时离合器箱体最大轴向偏差  $e2=0.17\text{mm}$ ，是油封座沟槽宽度 8.10mm 与油封轴向厚度 7.93mm 之间的差值。

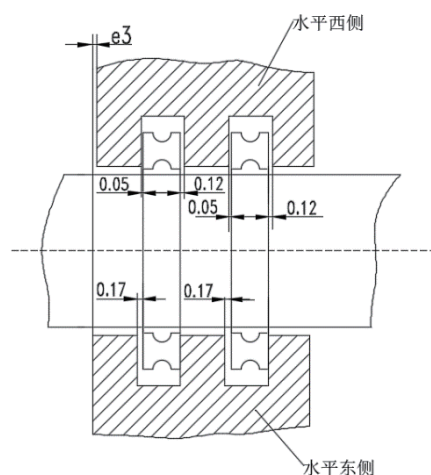
图4 水平方向轴向偏差

检修过程中，拆除离合器上盖、输入轴与输出轴之间的离合器主体，测量离合器箱体的轴向偏差，发现箱体水平方向偏差为  $e_3=0.12\text{mm}$ ，垂直方向偏差为  $e_4=0.10\text{mm}$ 。由于轴向偏差小于  $0.17\text{mm}$ ，所以在运行过程中油封完全垂直与转轴，按照以上数据作图分析。

如图4、图5所示，箱体水平方向偏差为  $0.12\text{mm}$ ，垂直方向偏差为  $0.10\text{mm}$  时，第一道密封水平方向东侧轴向密封面紧贴密封座，西侧轴向密封面与密封座之间的间隙为  $0.12\text{mm}$ ；第二道密封同理。

当在工作状态时，第一道和第二道密封的泄漏点为西侧和下侧，而离合器箱体内润滑油液位不会高过油封上侧，所以润滑油先从第一道密封圈西侧和下侧漏出，部分经底部回油孔流入轴承箱，由于泄漏量大，回油孔回不及，少量跨过两道密封圈之间的密封座，从第二道密封圈西侧和下侧漏出，造成润滑油从离合器电机轴侧漏出。

按照故障分析为轴向偏差过大导致轴向密封失效，因此在本次检修中须减小轴向偏差，将轴向水平和垂直偏差均要求在  $0.05\text{mm}$ ，对离合器箱体位置重新找正，最终找正数据为轴向水平偏差  $0.03\text{mm}$ ，垂直偏差  $0.05\text{mm}$ 。径向水平偏差  $0.05\text{mm}$ ，垂直偏差  $0.05\text{mm}$ 。开车后泄漏量相对于检修前大大减小。

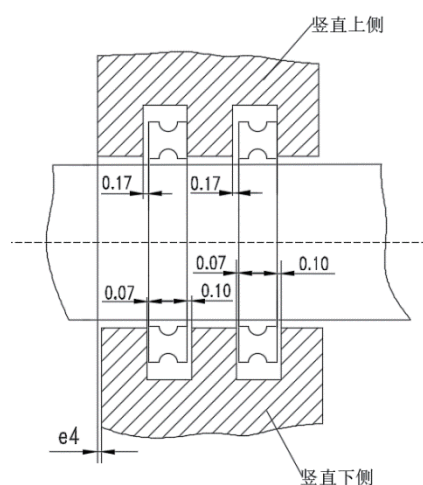
图5 竖直方向轴向偏差

第一道密封垂直方向上侧轴向密封面紧贴密封座，下侧轴向密封面与密封座之间的间隙为  $0.10\text{mm}$ ，第二道密封同理。
