## 重油催化裂化装置顶循－除盐水换热器内漏原因分析及措施

张泽石 樊继磊 李德生 贾 明

(中国石油大连西太平洋石油化工有限公司)

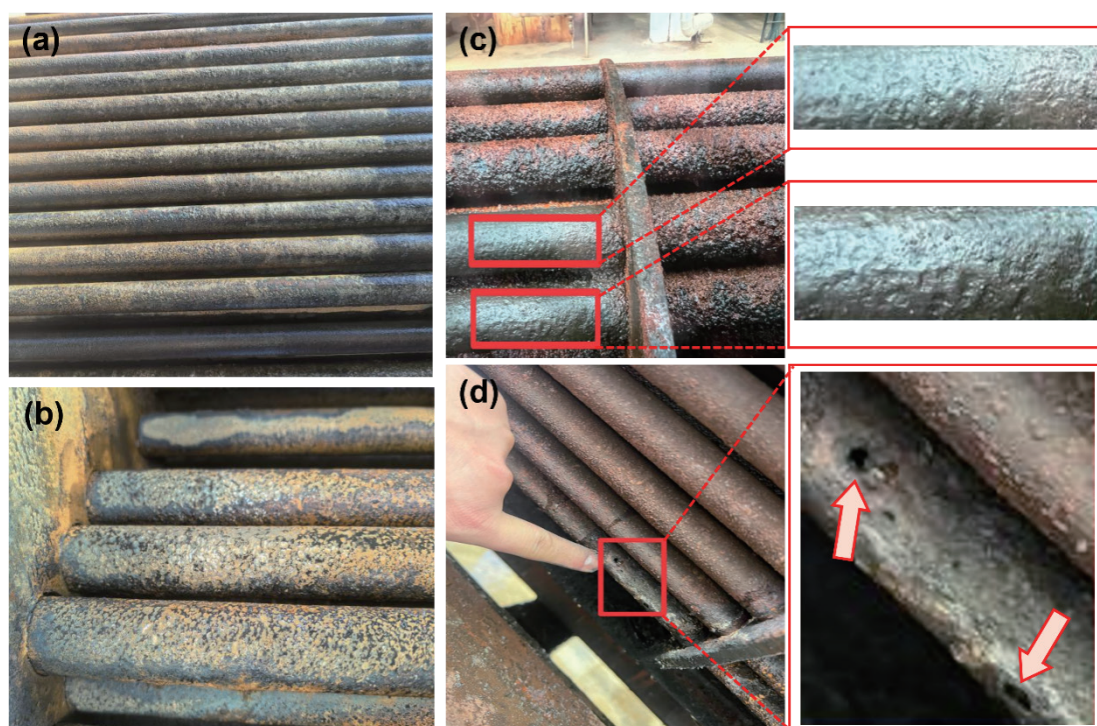
图 2 顶循 - 除盐水换热器 E1208B 管束抽出检查情况

2025 年 2 月 8 日在运换热器 E1208B 自管束更换至今首次发生内漏现象，切除吹扫，抽出管束，检查情况如下（见图 2）：

（1）管程管箱仅存在少量褐色、黑色屑状垢物，管板和管箱未发现明显腐蚀情况。

（2）壳程筒体内存在较大量褐色、黑色屑状污泥，管束整体附着较大量褐色、黑色颗粒状垢物（图 2a 和 b），以 U 型管束中下程附着较为严重。经高压水冲洗后，管束外壁存在较大面积不规则坑蚀现象（图 2c）；此外，位于 U 型管束下部最后一排一根换热管存在两处贯穿砂眼（如图 2d 右下部区域放大箭头标记处所示），经打压确认仅存在该处单管泄漏情况。

如前所述,顶循-除盐水换热器E1208B泄漏点附近的坑蚀现象(图2c)、孔蚀现象(2处贯穿砂眼,图2d)和涡流扫查结果显示的管束减薄情况(图3b),证实该换热器内漏多为腐蚀所致<sup>[2,3]</sup>。考虑到2024年7月大检修以前顶循-除盐水换热器E1208B已经稳定运行5年,且涡流扫查结果显示几乎无严重减薄现象(图3a),而大检修后仅半年内却发生了腐蚀泄漏,这说明腐蚀诱因很可能来自于大检修后工况的变化。

结合图 2c 中大面积点蚀、坑蚀和贯穿砂眼孔的情况可推测存在垢下腐蚀机理<sup>[12,13]</sup>。 $\text{NH}_4\text{Cl}$  是由原料中含氮化合物和含氯化合物产生的  $\text{NH}_3$  和  $\text{HCl}$  在酸性环境下反应生成。顶循换热器 E1208B 中操作温度远低于  $\text{NH}_4\text{Cl}$  的分解温度（337.8 °C），因此铵盐较为稳定且极易吸潮结块，从而促进  $\text{NH}_4\text{Cl}$  结盐。在生成  $\text{FeS}$  和被  $\text{HCl}$  不断破坏的循环中， $\text{FeS}$  垢层也逐步形成疏松多孔的层结构。

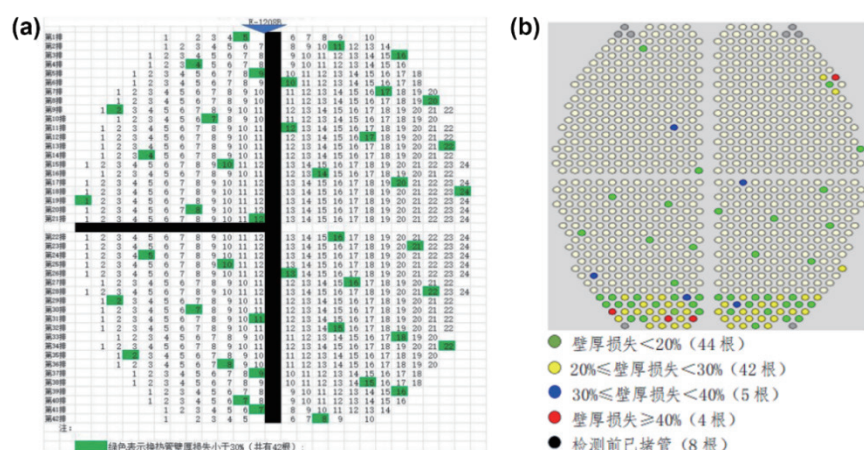
图 3 (a) 顶循 - 除盐水换热器 2024 年大检修期间涡流扫查检测结果分布；(b) 顶循 - 除盐水换热器本次检修涡流扫查检测示意图

在 2024 年大检修期间，曾对换热器 E1208B 抽检 42 根管束（不包含本次泄漏管束，如图 3a 红色圈内 10 号位置管束）进行涡流扫查，管壁磨损均在 30 % 以下（如图 3a）。本次泄漏发生后，对管壁外杂物附着较为严重的下部 5 排管束全部进行涡流扫查检测，上部管束进行抽检。结果显示：共计抽查 95 根管，其中减薄 20 % 以上的管计 51 根，占比 54 %；减薄 30 % ~ 40 % 的管计 5 根，占比 5 %；减薄 40 % 以上管计 4 根，占比 4 %。经分析评估，对泄漏管及减薄超过 30 % 管束全部进行封堵。

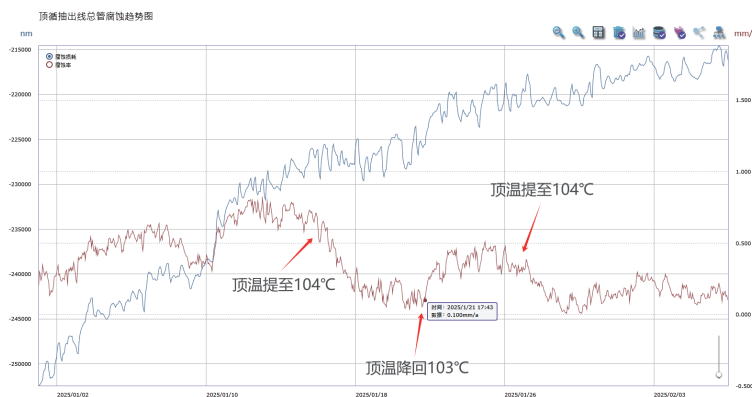
图4 顶循腐蚀速率与分馏塔顶温变化对应关系图

大检修后,为压减汽油收率,装置分馏塔顶温控制由114℃降至103℃左右,不满足高于塔顶露点(93℃)14℃以上的工艺防腐导则要求<sup>[6]</sup>。导致顶循抽出管线自2024年12月初以来出现较长时间段的腐蚀速率超标(减薄率超过0.2mm/a)预警,后续车间摸索顶温与顶循腐蚀情况关联情况,发现顶温由103℃提高至104℃,腐蚀速率可由0.3~0.6mm/a降低至0.15mm/a左右(图4)。分馏塔顶温控制106.5℃,顶循腐蚀速率则进一步降低至0.1mm/a左右。通过对分馏塔顶循腐蚀速率与顶温变化对应关系的分析来看,分馏塔顶温的提高,对顶循段的腐蚀可起到缓解作用。

从腐蚀速率和操作条件变化来看，为保证顶循腐蚀情况不进一步恶化，分馏塔顶温应严格按照工艺防腐导则要求控制高于露点温度 14℃ 以上，进一步降低腐蚀速率至 0.05 mm/a 以内，降低顶循段含水量和腐蚀介质浓度，最大化降低腐蚀泄漏风险。
