## 重油催化裂化装置顶循－除盐水换热器内漏原因分析及措施

张泽石 樊继磊 李德生 贾 明

(中国石油大连西太平洋石油化工有限公司)

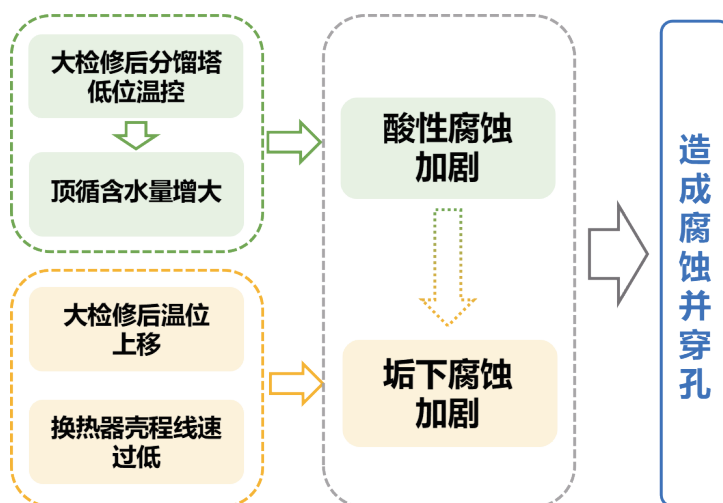
图 5 内漏原因和腐蚀机理内在联系

结合图 2c 中大面积点蚀、坑蚀和贯穿砂眼孔的情况可推测存在垢下腐蚀机理<sup>[12,13]</sup>。 $\text{NH}_4\text{Cl}$  是由原料中含氮化合物和含氯化合物产生的  $\text{NH}_3$  和  $\text{HCl}$  在酸性环境下反应生成。顶循换热器 E1208B 中操作温度远低于  $\text{NH}_4\text{Cl}$  的分解温度（337.8 °C），因此铵盐较为稳定且极易吸潮结块，从而促进  $\text{NH}_4\text{Cl}$  结盐。在生成  $\text{FeS}$  和被  $\text{HCl}$  不断破坏的循环中， $\text{FeS}$  垢层也逐步形成疏松多孔的层结构。

$\text{NH}_4\text{Cl}$  和  $\text{FeS}$  垢层与  $\text{Fe}$  金属基体之间存在电位差，在酸性环境中， $\text{Fe}$  作为阳极失去电子发生氧化反应，垢层下溶液中的  $\text{H}^+$  在阴极得到电子被还原成  $\text{H}_2$ ，从而形成电化学腐蚀机理。阴极反应的持续进行，最终加速了垢下阳极金属的腐蚀，垢下介质因  $\text{H}^+$ 、 $\text{Cl}^-$ 、 $\text{S}^{2-}$  等离子的持续积累而 pH 值降低，形成闭塞电池效应从而加剧了金属溶解<sup>[14]</sup>。

综上，对顶循换热器内漏原因和腐蚀机理进行关联汇总分析如下图 5。

从腐蚀速率和操作条件变化来看，为保证顶循腐蚀情况不进一步恶化，分馏塔顶温应严格按照工艺防腐导则要求控制高于露点温度 14℃ 以上，进一步降低腐蚀速率至 0.05 mm/a 以内，降低顶循段含水量和腐蚀介质浓度，最大化降低腐蚀泄漏风险。
